単路部無信号横断歩道における車両の譲りを促す  
情報提供に関する研究

2023年12月

公益社団法人日本交通政策研究会

日交研シリーズ A-880

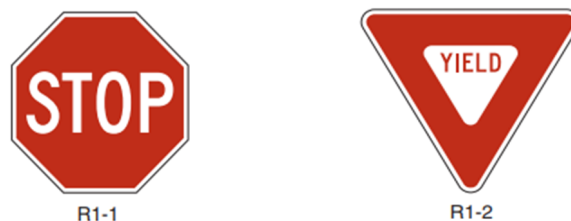
図 2.1 米国の規制標識 (MUTCD)

米国の道路標識は、図 2.1 に示すとおり一時停止 (R1-1) や優先・譲れ (R1-2) など車両の制限や禁止を示す規制標識 (Regulatory Sign) を R 系として分類しているが、横断歩道標識は、警戒標識 (Warning Sign) である W 系に整理分類している。図 2.2 (a) が標準的な米国の横断歩道 (W11-2) であるが、わが国と同じように路側式標識として設置する。また、学校周辺の横断歩道には、図 2.2 (b) に示す蛍光黄緑色の S1-1 を W11-2 の代わりに取り付ける。

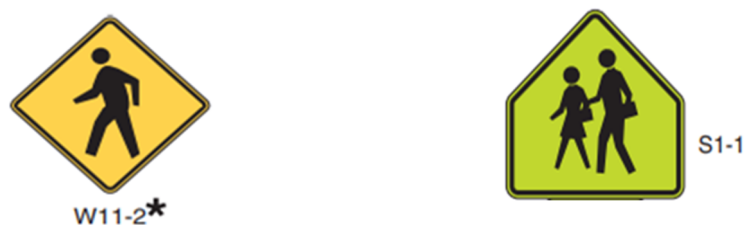
図 2.2 米国の横断歩道標識 (MUTCD)

(a) 横断歩道標識 (W11-2)

(b) 学校用横断歩道標識 (S1-1)

米国では、図 2.2(a)の横断歩道標識と図 2.5 の横断歩道標示の組み合わせが標準的な横断歩道の構成様式となる。一方、こうした標準的な横断歩道では安全な横断機会が確保できないと交通技術者が判断した場合には、横断歩道に工学的介入(Engineering Treatments)を施すためのガイドラインが交通運輸調査委員会 (Transportation Research Board : TRB)<sup>5)</sup>や FHWA<sup>6)</sup>などにより整備されている。

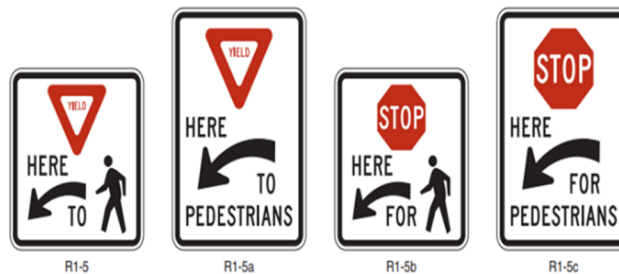
図 2.3 R1-5 系の歩行者優先標識 (MUTCD)

2003年に改訂した MUTCD では、歩行者が横断歩道を渡ろうとしているのに一時停止・徐行を行わない車両を規制するため、図 2.3 の路側式として使用される歩行者優先標識(Yield Here to Pedestrians Signs and Stop Here for Pedestrians Signs)の R1-5 や、図 2.4(a)の横断歩道中央に路上式として取り付ける歩行者優先標識(In - Street Pedestrians Signs)の R1-6、さらに、図 2.4(b)のオーバーヘッド式横断歩道標識 R1-9 の計 3 種類を新たに採用した。MUTCD が参考として挙げている横断歩道標示は、図 2.5 のとおり 3 種類ある。FHWA のテクニカルシート<sup>4)</sup>では、ゼブラ標示を高視認性(High Visibility)として推奨しているが、横断歩道に横断歩道標示を設置するのか、設置するならどの種類を選択するのかは州や市の交通管理者の判断によるとしている。

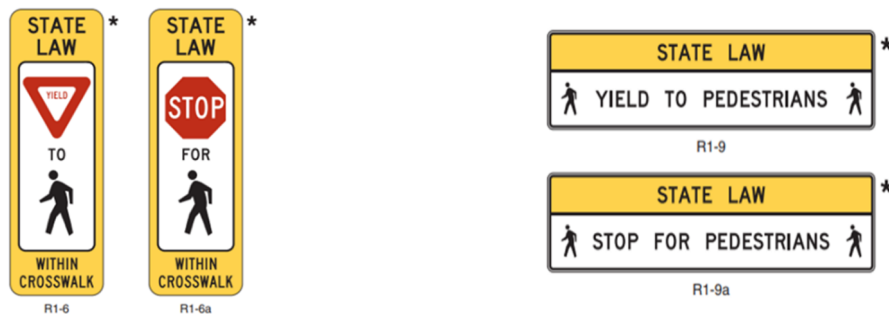
図 2.4 米国の歩行者優先標識 (MUTCD)

(a) 路上式歩行者優先標識 (R1-6)

(b) オーバーヘッド式歩行者優先標識 (R1-9)

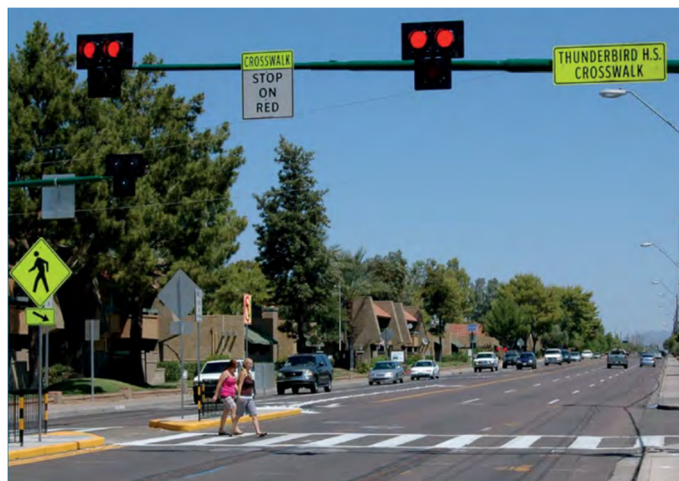
図 2.7 押ボタン型・感知器型歩行者横断支援装置 (PHB)<sup>\*4</sup>

次に、交通技術者が工学的介入の判断を行ったあと、横断施設を表 2.2 の項目の中から選択していく。表 2.1 の C に該当する横断歩道には、表 2.2 から標準型として横断歩道標識や横断歩道標示を選択し、P には強化型として歩行者優先標識などを追加していく。N には警告型ビーコンに分類されている図 2.6(a)の円形型閃光式警告灯(CFB)や図 2.6(b)の角型閃光式警告灯(RRFB)の他に、図 2.7 の押ボタン型・感知器型歩行者横断支援装置(PHB)などの制御型ビーコンも望ましいとしている。

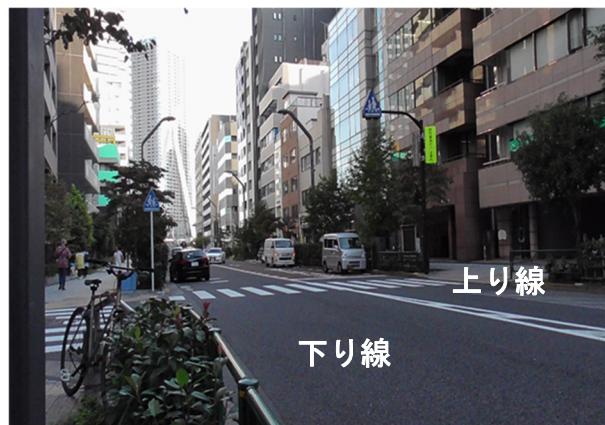
図 3.1 横断歩道の状況（東京）

警視庁が警告表示板を設置した横断歩道での歩行者優先の実態を把握するため、運用開始前に調査を行った。警告表示板は、東京都内 10 箇所で開催予定であったが、サンプル数を多く確保するため、横断歩行者量および車両交通量が多い都市部で選定を行った結果、図 3.1 に示すとおり、東京都中央区新川に所在する無信号横断歩道とした。同箇所は、東京駅から直線距離で約 1.5km の場所に位置した交通量が多い往復 2 車線道路である。

車道幅員は、中央線から外側線までが 5.5m、路側帯 0.5m を含めると片側 6.0m である。広幅員な車線を確保している理由として、横断歩道から上り線方向 10m 付近にはバス停留所があり、交通の円滑性の観点から、後続車両の追い抜きを可能としているためと考える。また、同じく上り線方向 40m 付近には交差点右折専用車線もあり、同交差点を基準として考えた場合、右折車線を含めた片側 2 車線分の幅員が延長した結果とも言える。歩道幅員も 5.0m と歩道空間としては比較的広く、沿道は商業ビルや食料品店舗が立ち並び、縁石付近にはガードパイプ以外にも道路植栽と生垣が取り付けられていた。

制限速度は 40km/h であり、標識標示以外にもオーバーハング式横断歩道標識、法定外表

示として、蛍光色の注意看板やカラー舗装が設置されている。隣接信号機との距離は、上り線方向は 84m、下り線方向は 99m である。

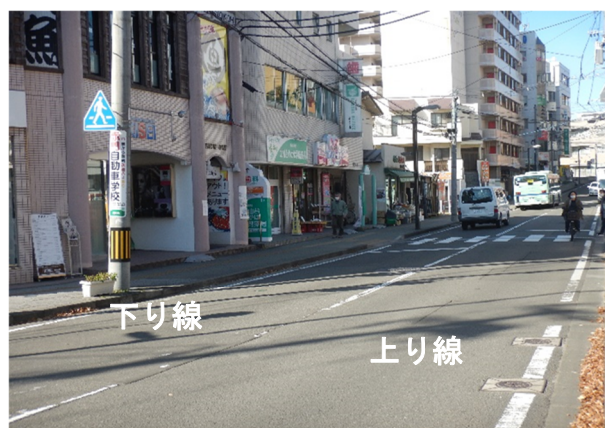
図 3.2 横断歩道の状況（仙台）

RRFB を設置するにあたり、実験許可を得るため宮城県警察と協議を重ねた結果、宮城県警察本部交通規制課と日本大学理工学部との共同実験として 4 か月間実施することとなった。同協議において、設置箇所の選定も行われ、東京と同じく横断歩行者量および車両交通量が多い場所を要望した結果、宮城県仙台市青葉区昭和町にある往復 2 車線道路の横断歩道に設置することを決定した（図 3.2）。

横断歩道が所在する場所は、仙台駅から直線距離で約 2.6km、JR 北仙台駅と地下鉄北仙台駅の間に位置した人口密度の高い居住地域の中にある。JR 北仙台駅前にはバス停留所もあるため、乗客の乗り換えを含めた公共交通機関を利用する歩行者が多い。車道幅員は、1 車線

あたり 3.0m、歩道幅員は上り車線側は 2.2m、下り車線側は 2.4m と歩道幅員は比較的狭い構造となっている。制限速度は 40km/h であり、横断歩道標識、横断歩道標示以外の交通安全施設は整備されていない。隣接信号機との距離は、上り線方向 98m、下り線方向 123m である。なお、上り線は単路部の押ボタン式信号機である。下り線は五差路交差点の定周期式信号機であるが、JR 列車の踏切信号と連動した信号制御を行っているため、列車の往来が多い時間帯、特に、9 時台は横断歩道付近まで車両の渋滞長が伸びていた。

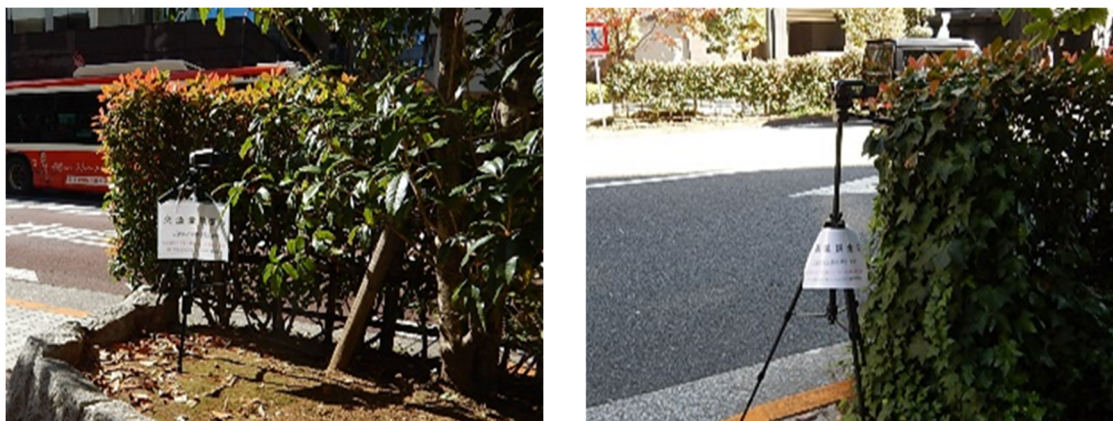
図 3.3 ビデオカメラの設置状況(東京)

観測方法はビデオカメラによる撮影としたが、ビデオカメラの設置方法によっては運転者が交通取り締りなどを実施していると判断し、実態とは乖離した観測結果になる可能性がある。そこで、東京・仙台の各交通管理者と協議の上、運転者の視界にビデオカメラが入らない撮影方法を検討した結果、東京では、図 3.3 のように植栽や生垣の死角を利用した方法により、合計 7 台のビデオカメラ (60fps) を設置して調査を行った。また、仙台では、図 3.4 に示すとおり、仙台市が所管する街路灯などの沿道施設物を利用してビューポール（株式会社道路計画）と呼ばれる高所ビデオカメラ装置 4 台 (30fps) を取り付けた。撮影した静止画像を図 3.5 に示す。

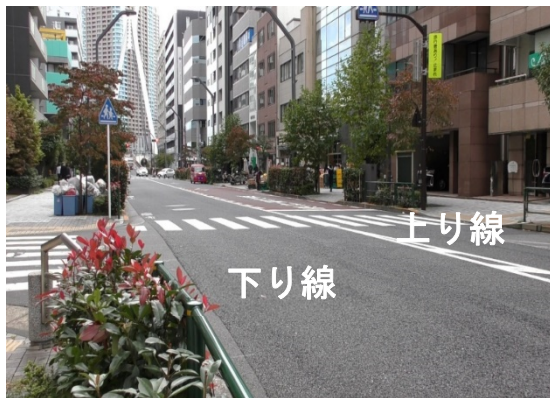
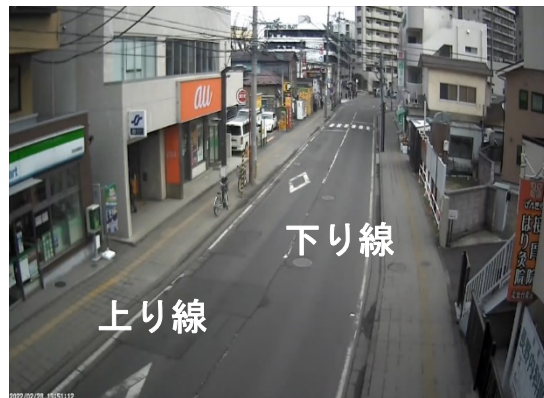
図 3.5 撮影映像

(a) 東京

(b) 仙台

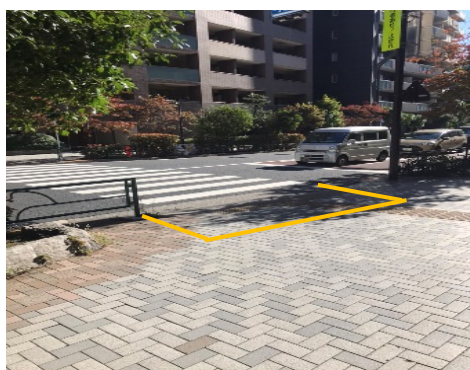
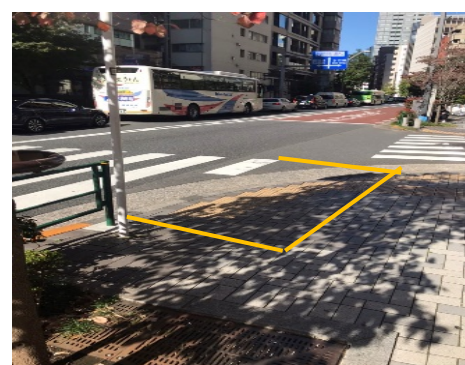
図 3.7 横断待機エリア(東京)

車両が歩行者に対して横断機会を譲るべき事象を調査するため、図 3.7 と図 3.8 の黄色囲みで示す横断待機エリアを設定し、歩行者が同エリアに進入した時点での車両の譲りについて調査した。エリアの範囲は、東京は *near-side* と *far-side* ともに縦幅を歩道から歩道縁石前までの 2m とし、横幅は横断歩道標示の長さと同じ 4m とした。なお、*far-side* の横断待機エ

リアは横断歩道標示が交差点隅切りにかかっているため一部車道を含んでいる。仙台は歩道幅員が狭いため、東京と同じ縦幅 2m として設定すると視覚誘導ブロックを超えてしまい歩行者の通路空間がない状態となる。そのため、縦幅を歩道縁石から 1.5m に設定し、横幅は横断歩道標示の長さと同じ 3m とした。横断待機エリアに進入したとする判定基準は、撮影した映像から歩行者が仮想線の中に進入したと確認した時点とした。

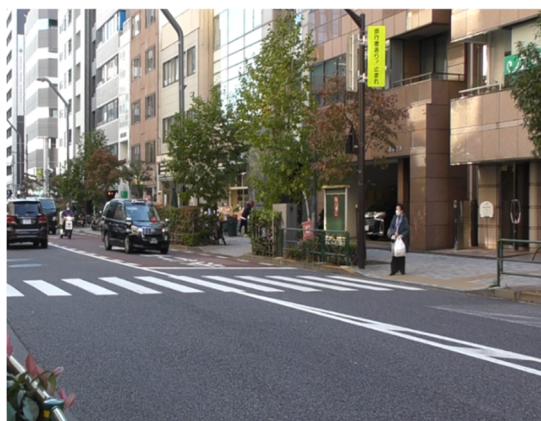
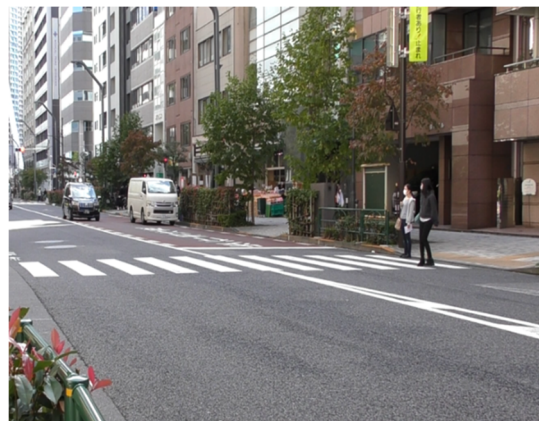
図 3.10 歩行者の横断前挙動 (東京)

歩行者の数は、1 人の場合を単独とし 2 人以上を複数とした。歩行者の横断待機位置では、near-side、far-side、both sides にわけた。歩行者の横断前挙動は、車両が上流側の横断歩道標示端部を通過するまでの歩行者の挙動を歩道内佇立、歩道内移動、車道内佇立・横断中止の 3 つに分類した。歩道内佇立は、横断待機エリアで歩行者は立ったまま車両の譲りを確認している状態とし、歩道内移動は、歩行者が横断待機エリアを移動している間に車両が横断歩道を通過したか、あるいは一時停止した状態とした (図 3.10 (a)、図 3.11 (a))。車道内佇立と横断中止は、歩行者は車両の譲りを車道上で確認している状態とした (図 3.10 (b)、図 3.11 (b))。2 つの挙動の違いは、車道内佇立は横断を中止したと判断できる歩道側への後退や車道上での横移動といった動きがなく、車両との交錯を回避できる場所まで前進してから立ち止まっ

た挙動とした。横断中止は、車道に進入して立ち止まるまでの間に歩道側へ後退または横移動を行い横断を中止したと映像から判断できる歩行者とした。こうした2つの状況は道路幅員が広いためか東京で多く観測され、特に、*far-side* から横断する歩行者で多くみられた ( $n=89$ )。

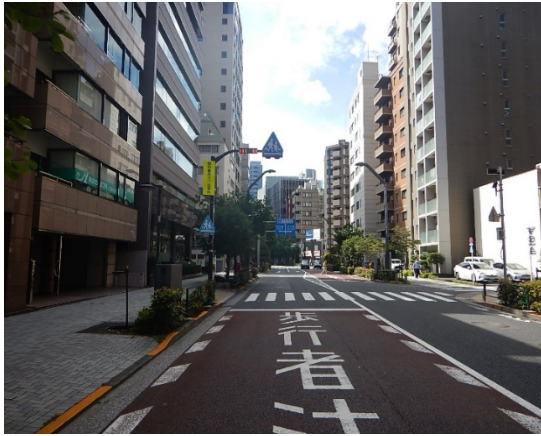
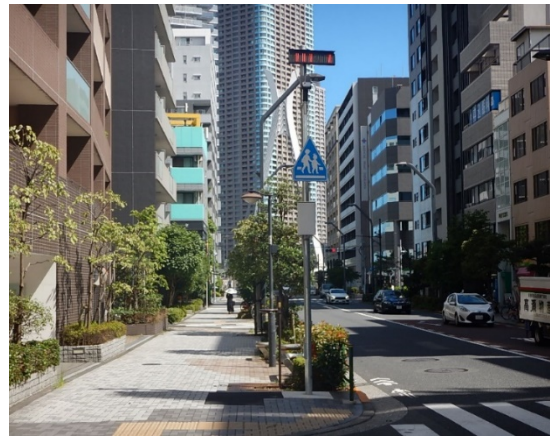
図 4.1 警告表示板の設置状況

(a) 上り線

(b) 下り線

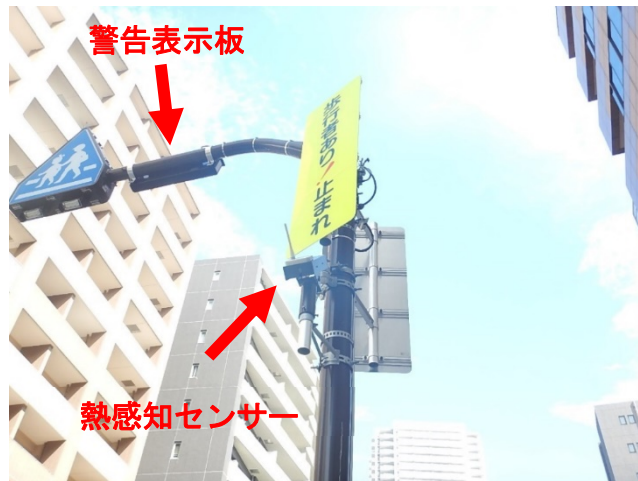
図 4.2 警告表示板と熱感知センサー（上り線側標識柱）

熱感知センサーは、歩道上の横断歩行者を対象に感知を行う。警視庁の仕様書によると、縦が横断歩道の際から1m程度、横が標準的な横断歩道標示と同じ4mの範囲内を感知している。図4.3は、警告表示板を製造したメーカーからの聞き取り調査を基に作成した感知範囲のイメージである。熱感知センサーは、温度や環境条件によって感知する範囲が変化する可能性があるものの、全方位（360度）で感知することが可能であり長い楕円形のよ

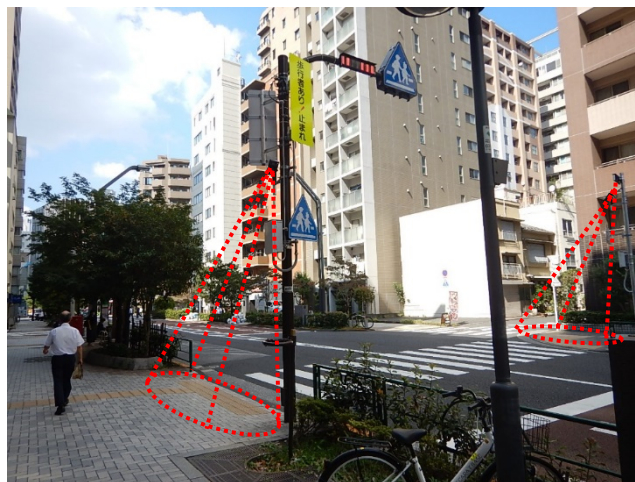
図 4.3 熱感知センサーの感知範囲のイメージ

うな検知範囲であるとのことである。

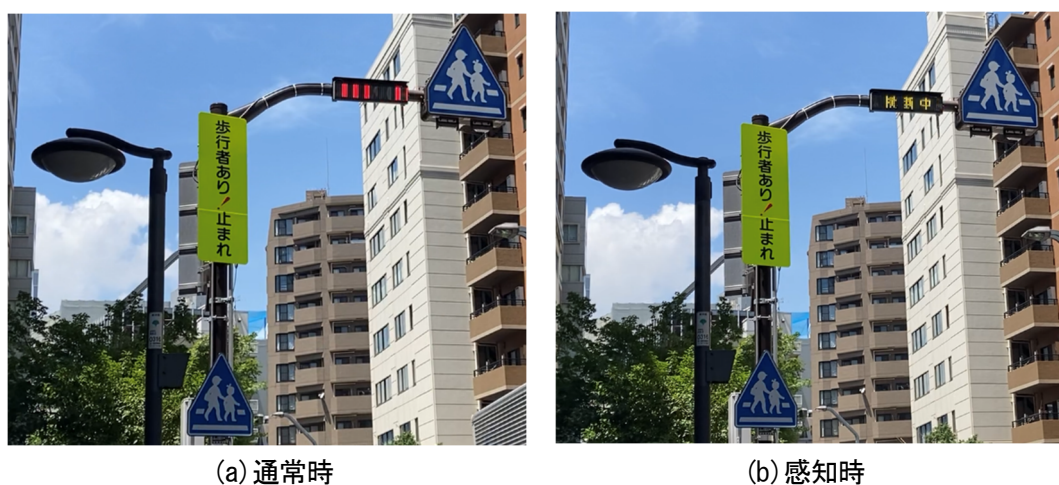
図 4.4 感知前後での警告表示状況

図 4.4 は、熱感知センサーが感知する前と感知した後の電光表示板に映された表示内容である。歩行者を感知していないときは（以下、通常時）、図 4.4(a)のように、赤色の四角3つを1組としたシンボルを右から左に流して、運転者に点滅表示のように見せることで横断歩道が設置されていることを知らせる。熱感知センサーが歩行者を感知したときは（以下、作動時）、無線通信により制御機へ感知信号を送り、一度電光表示板が暗転した状態となつてから、図 4.4(b)に示すとおり、「横断中」の黄色3文字が表示される。ここでも、通常時と同じように、黄色3文字は右から左に流れるように表示され、歩行者が横断中であることを運転者に対して知らせる。

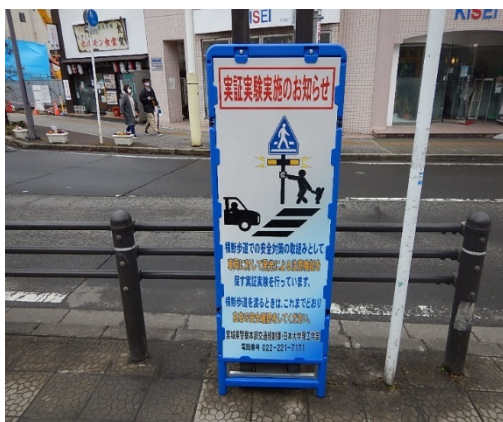
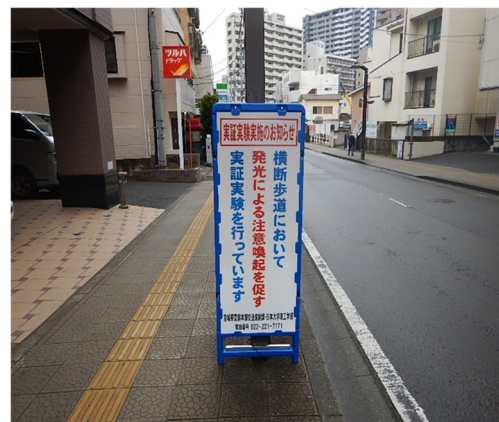
図 5.1 掲示板

実験を開始するにあたり、RRFB の設置工事を 2022 年 3 月に行った。実験は、2022 年 4 月 4 日午前 10 時から運用を開始し、4 か月後の 8 月 8 日正午までとした。歩行者に RRFB の利用方法を周知するため、図 5.1 (a) に示すとおり、歩道上の沿道施設物に歩行者向けの掲示板を実験が終了するまで 4 箇所設置した。また、運転者に対しては、上り線・下り線各 1 箇所に図 5.1 (b) の掲示板を設置したが、時間の経過とともに閃光による注意喚起が受け入れられるのかを把握するため、運転者向けの掲示板は運用開始 1 週間後に撤去した。

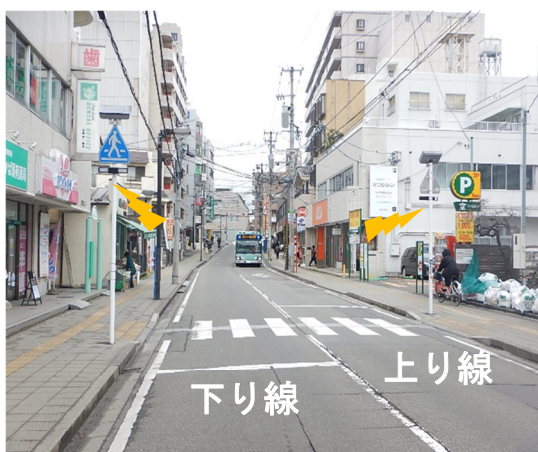
図 5.2 設置状況と閃光のイメージ

RRFBは、米国 Tapco 社製の押ボタン式を採用した。2章で説明したとおり、閃光パターンはFHWAがIA-21で規定した左右交互及び左右同時閃光を800msで1サイクルとするWW+S方式とし、無線通信機能により上り・下り両車線を走行する車両に向けて同時に閃光するように設定した(図5.2)。ライトバーは、わが国の横断歩道標識が五角形の形状をしており、横断歩道標識の底辺に設置するとライトバーと平行になるため、横断歩道標識の下部に取り付けた(図5.3)。設置高さは、上下線ともライトバーの下部が歩道上の建築限界である2.5mを超えない3.0mとした。電源は、支柱上部に太陽光パネルを固定し蓄電池へ給電する独立電源である。なお、蓄電池や機器一式は、太陽光パネルを上蓋とした収容箱に収めている。

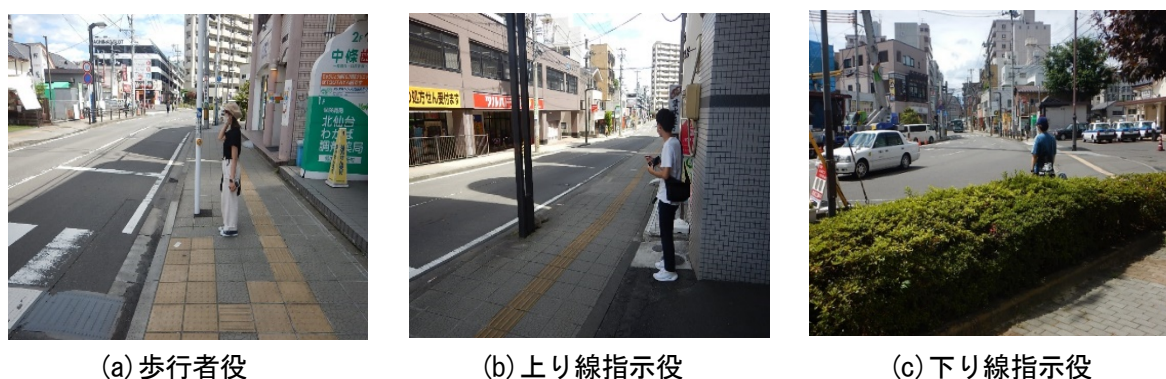
図 5.10 調査員による実験の状況

実験方法は、上り線と下り線の歩道上に配置した図 5.10(b)と(c)の指示役 2 名が車両の横断歩道到着予想秒数を歩行者役に無線機で伝達し、図 5.10(a)の歩行者役は指示された秒数に合わせて押ボタンに接近し閃光させるという方法で行った。実験を行うにあたり、指示役には閃光時の走行位置に偏りが生じないように閃光させるタイミングを可能な限り横断歩道下流から 5m ごとにおいて予想秒数を歩行者役に伝達するように指示した。また、歩行者役には無線連絡を受けるまでは横断歩道に近づかないように指示した。以上の方法により、合計 295 件の閃光した状況での車両挙動を撮影したため、以降の分析では RRFB を利用した住民サンプル(運用 1 か月後：n=41，運用 4 か月後：n=34)と調査員サンプル(n=295)を合算し、閃光あり群(n=370)として扱う。調査員による実験結果は、観測車両 295 台のうち、譲った車両は 148 台、譲らなかった車両は 147 台で譲り率は 50.2%であった。

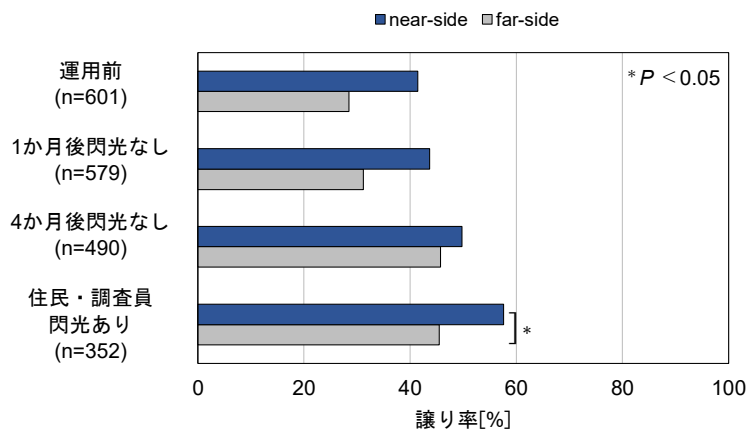
図 5.12 横断位置別での譲り率

歩行者の横断位置を near-side、far-side、both sides に分類して車両の譲りに違いがあるのか分析を行った。near-side とは、横断歩道に接近する車両からみて左側に歩行者が存在している場合を指し、far-side は右側の場合である。both sides は、横断歩道の両側に歩行者が存在した場合とした。なお、near-side と far-side 各位置で待機した歩行者の数が複数の場合でも、本研究は各車両の譲りの有無を調査しているため 1つのサンプルとして扱う。図 5.12 は、調査時期別の閃光なし群と閃光あり群にわけて both sides を除いた near-side と far-side での譲り率を示している。結果として、4群全てで near-side の譲り率は far-side に比べて高く、far-side に立つ歩行者のほうが車両に譲られにくい傾向であった。加えて、歩行者が RRFB を作動させた位置により譲り率に違いがあるのか統計学的有意水準 5%未満として  $\chi^2$  検定を行った結果、有意な差が認められた ( $P < 0.05$ )。
